FINA HERRAR ELLER VANLIGT FOLK PÅ ÅSEN

LÄMNINGAR FRÅN 1600- TILL 1800-TAL I FALUN

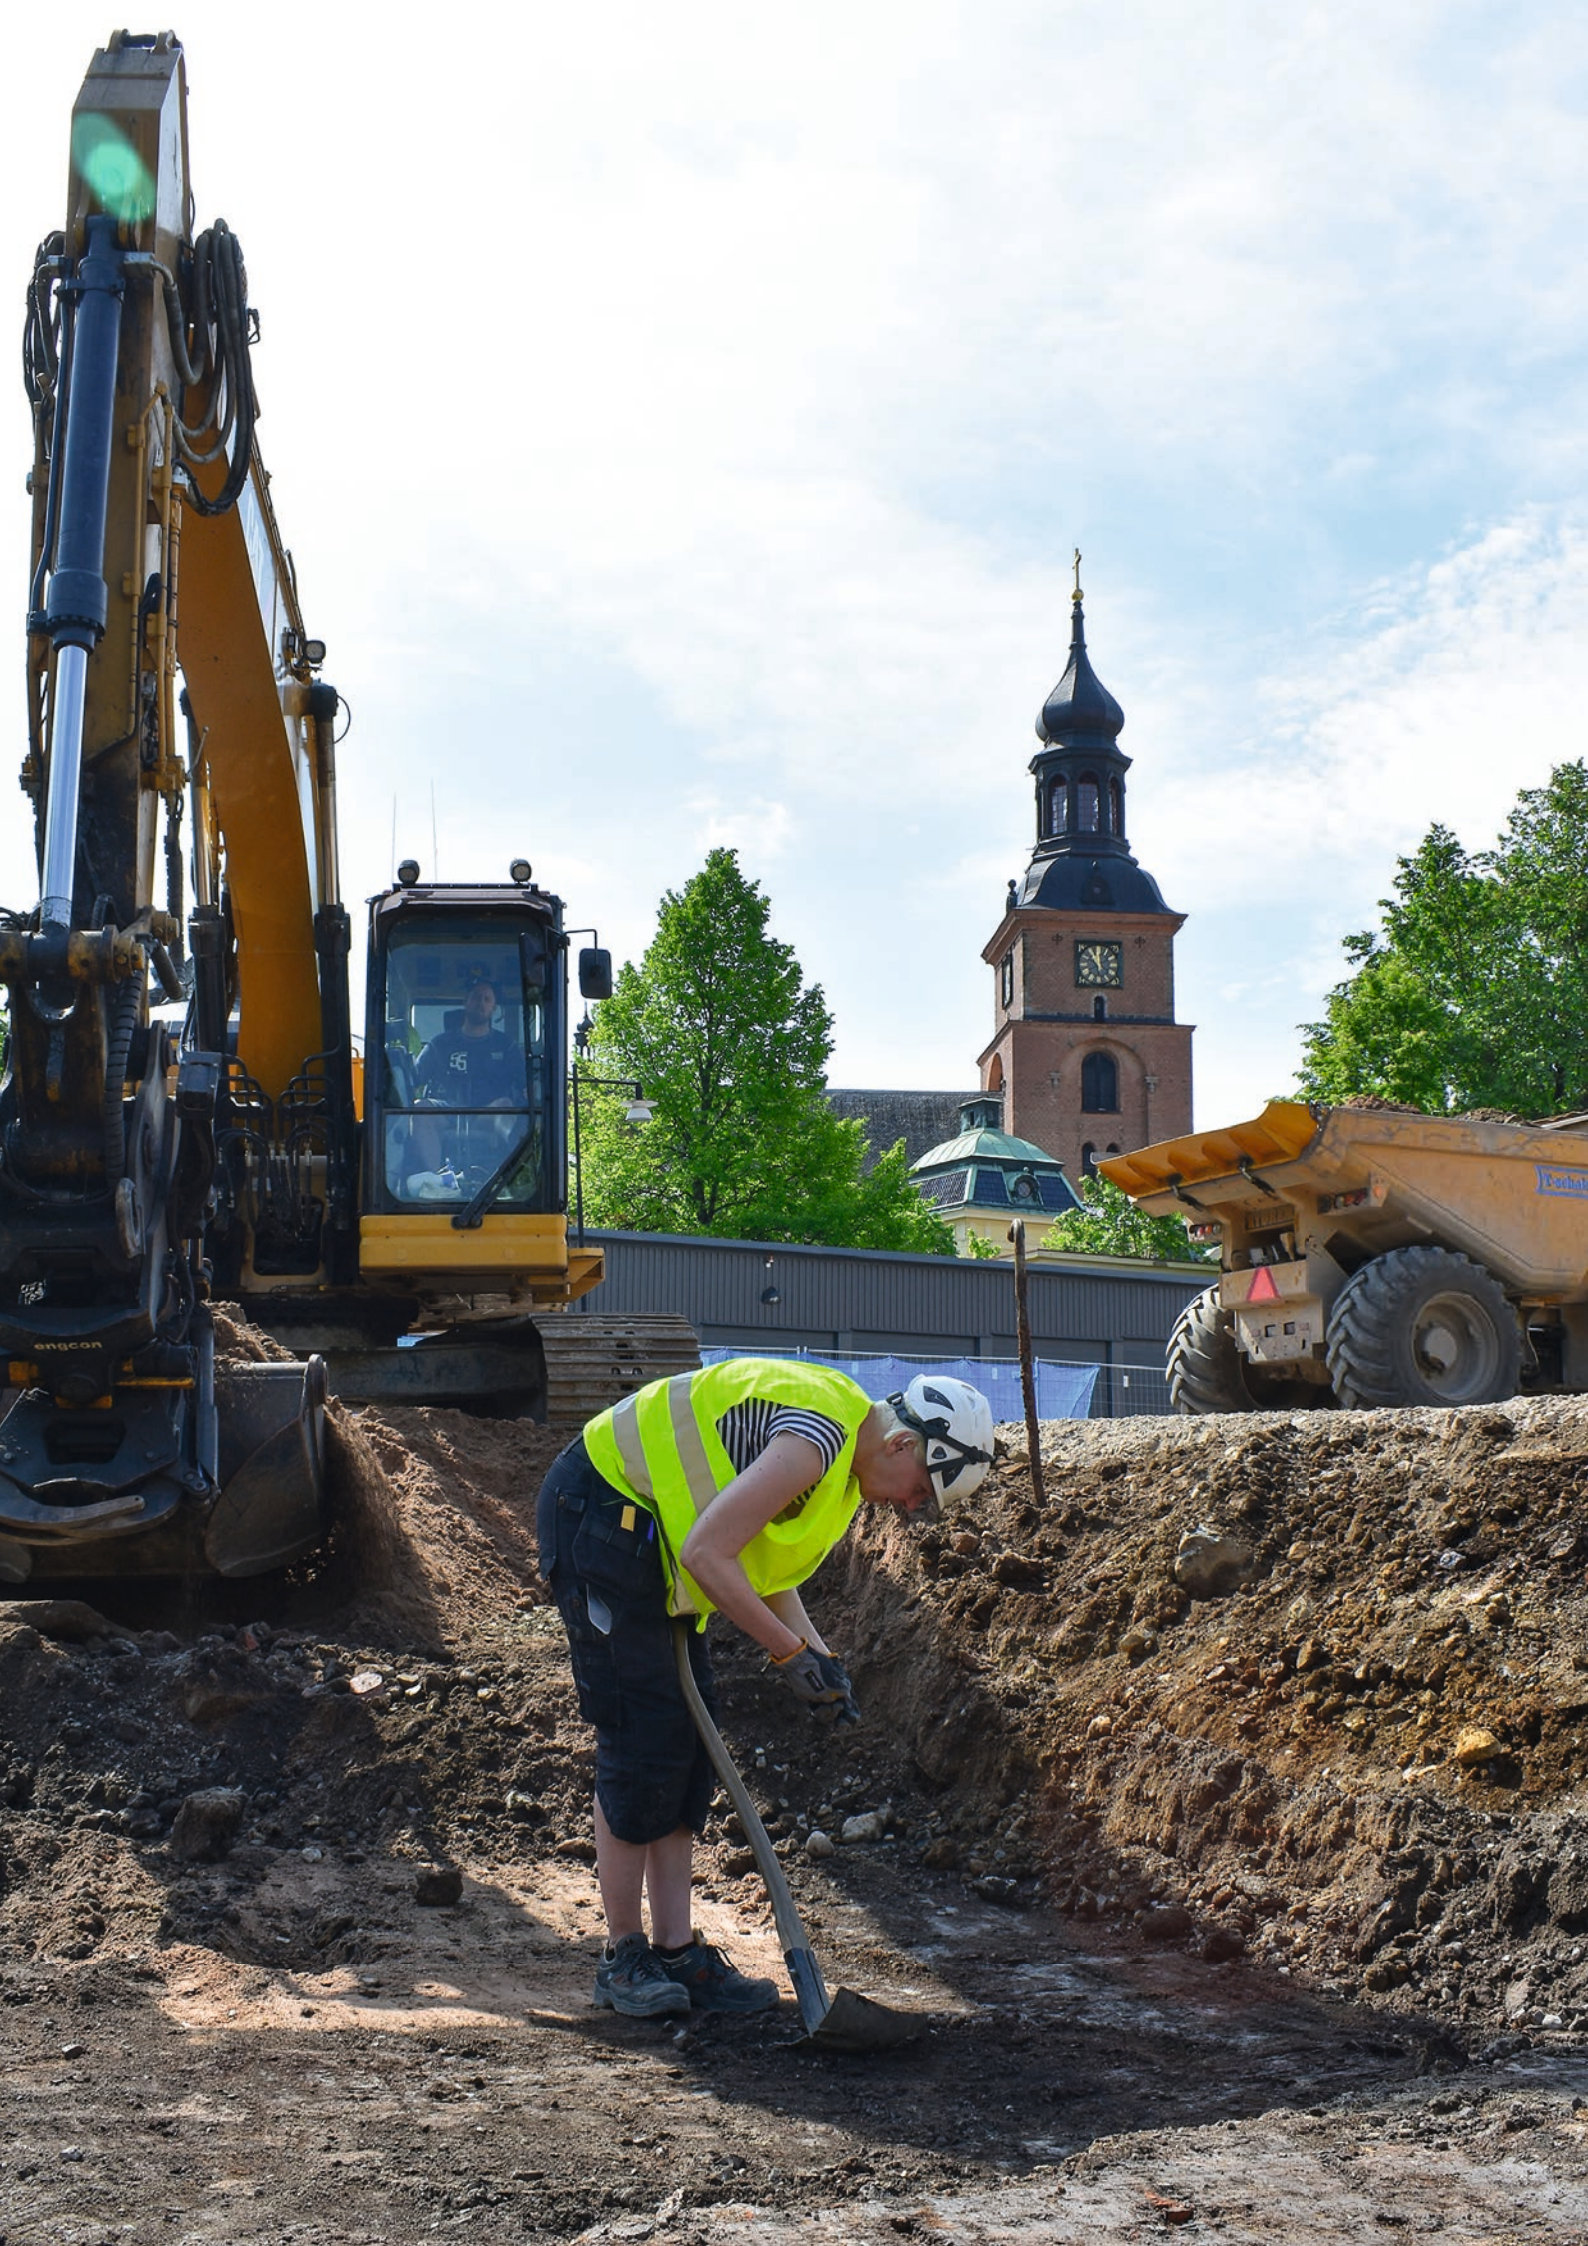
Större delen av den aktuella ytan var inte bebyggd under 1600- och 1700-talen utan användes för odling och bete. Den bebyggelse som tillkommit efter stadsbranden 1761 har i princip utplånats av markarbeten under 1900-talet. Dock påträffades en rustbädd där stockarna daterades till vintern 1761–1762 vilket innebär att den anlagts direkt efter branden. Huset stod kvar en bit in på 1900-talet. Stora markarbeten utfördes då platsen omdanades i mitten av 1900-talet. I princip inga spår fanns kvar av de byggnader som vi genom bilder och skriftliga källor vet har funnits på platsen från sent 1700-tal och framåt.

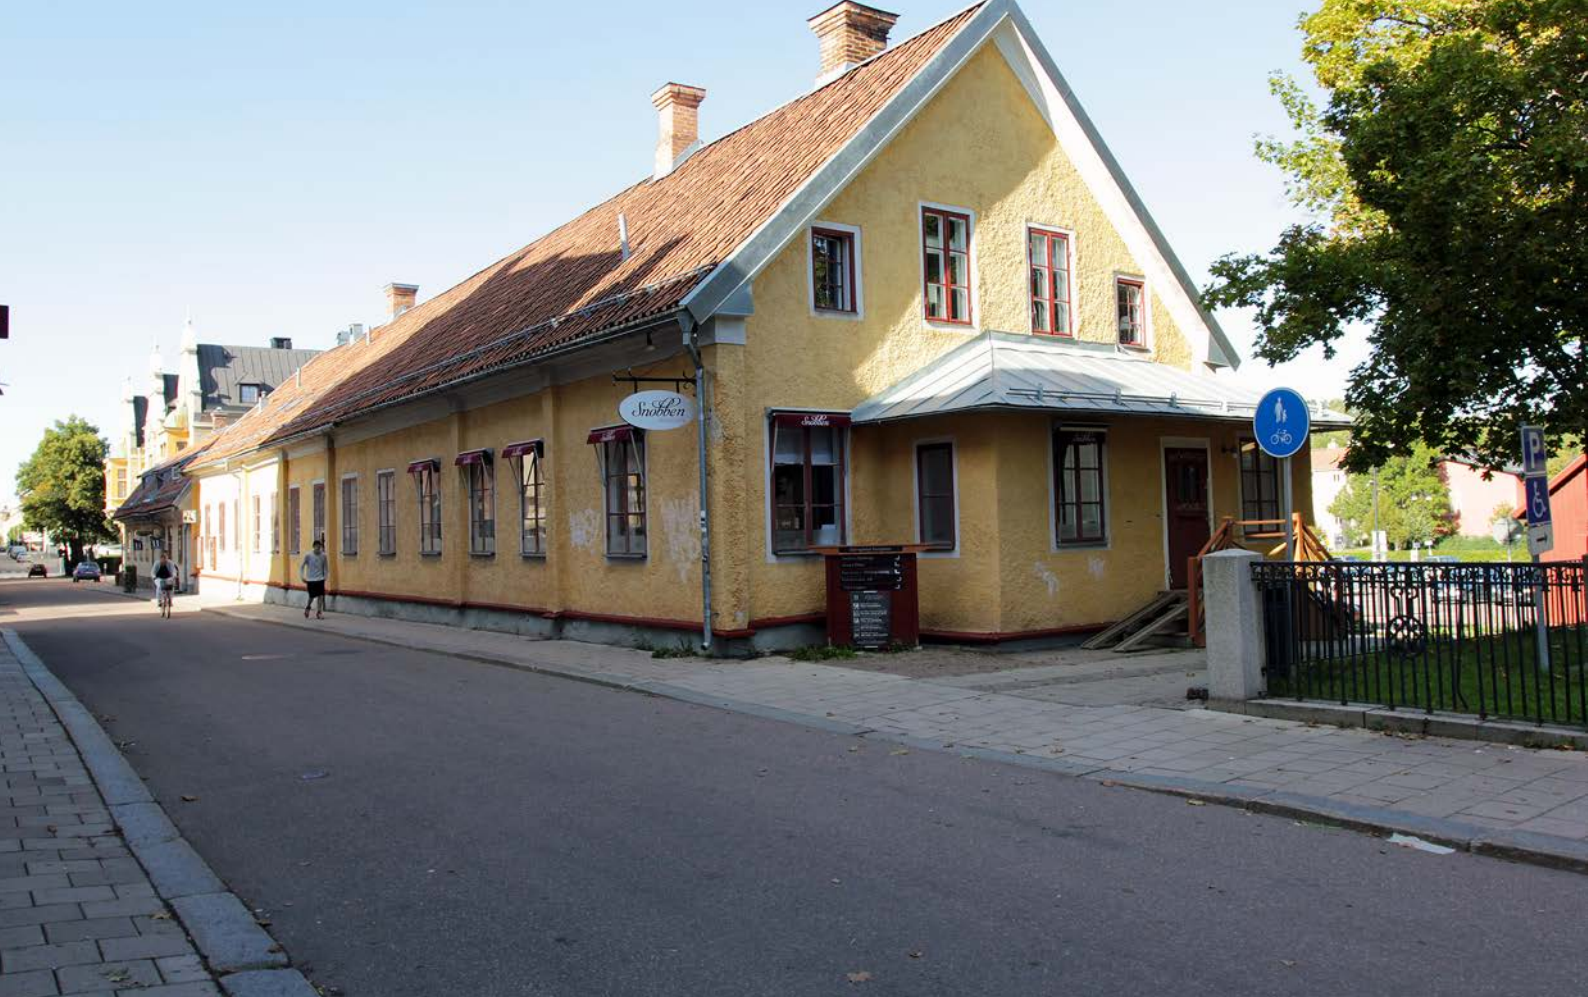
Figur 4. Hammars konditori och rektorsbostaden utmed Åsgatan är båda byggnadsminnen. Foto: Calle Eklund/V-wolf, Wikipedia Commons. Bilden är beskuren (GNU Free Documentation License).

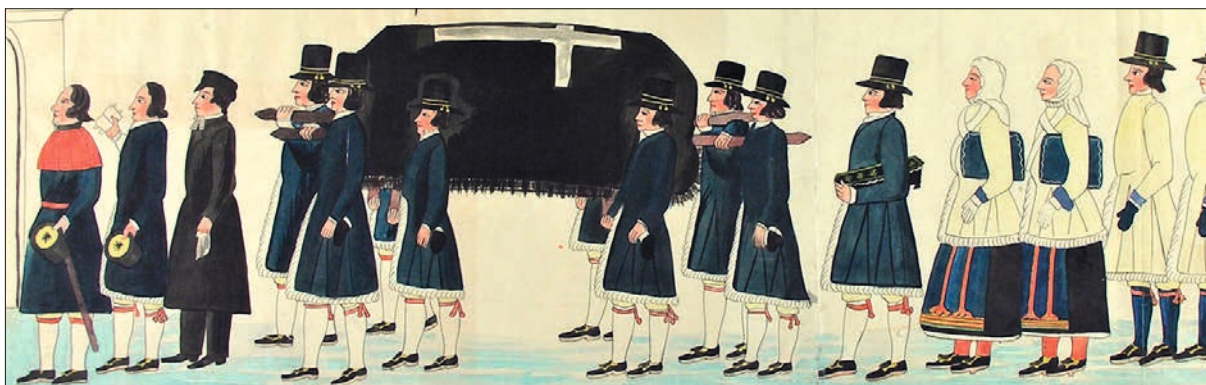
Figur 28. Kanske kan Emerentia Barbara Geislers begravningståg sett ut ungefär såhär. Om begravning i Mora. Akvarell av Nils Månsson Mandelgren. Källa: Folklivsarkivet med Skånes musiksamlingar via ALVIN. Alvin-record 357322 (Public Domain 1.0).

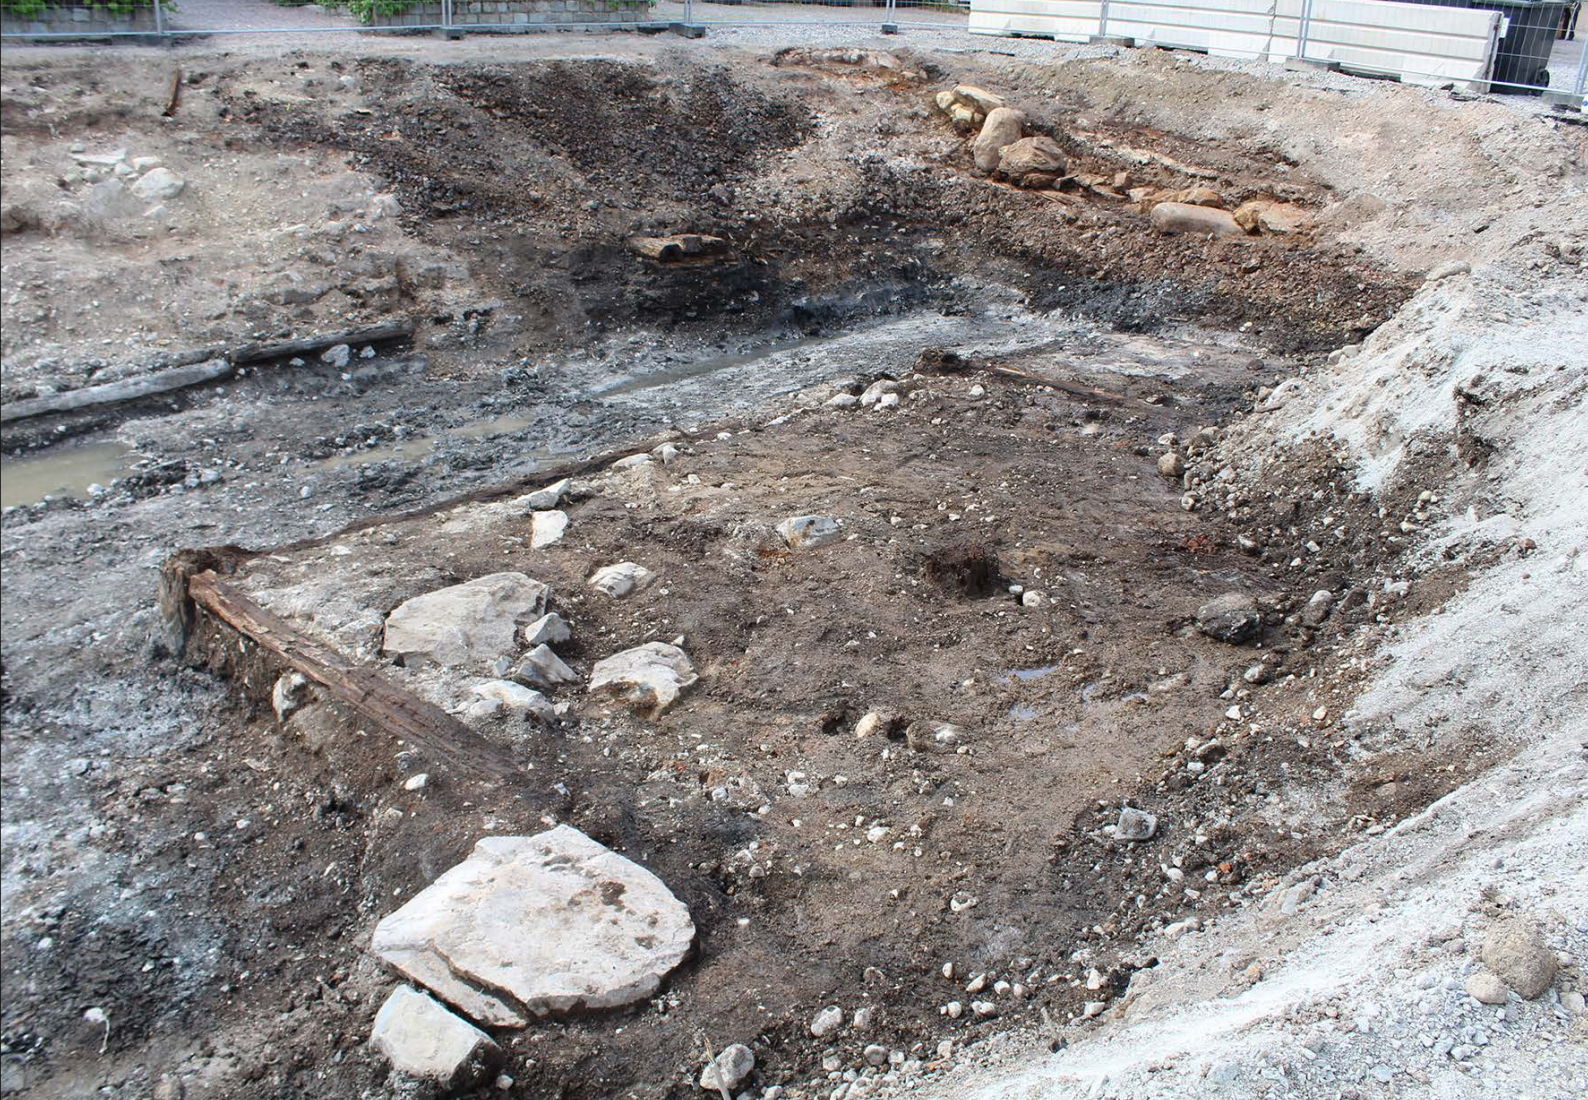
Figur 58. En liten fyrsidig byggnad med hörnstolpar (kontextgrupp 6, fas II). En av stolparna (738) daterades till vintern 1611–1612. Foto från sydost.

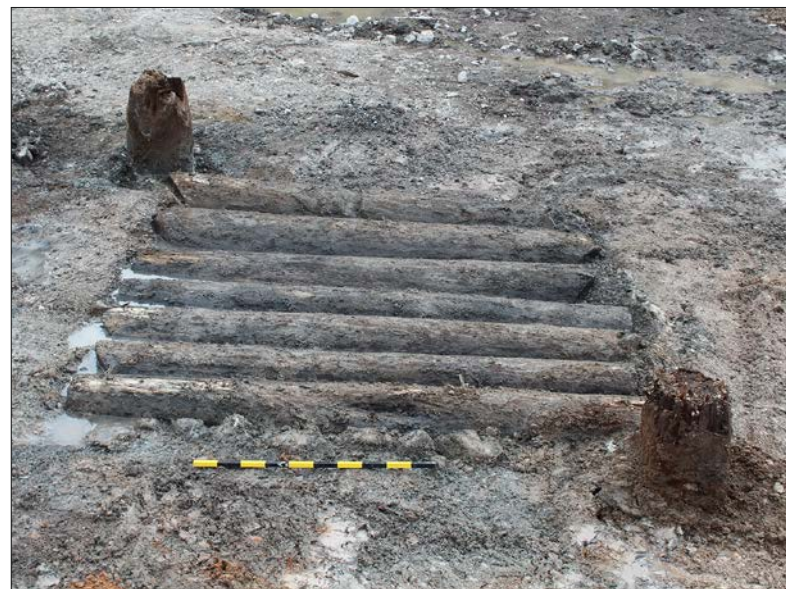
Figur 59. I huset fanns en kraftig rustbädd (737, 740) som utgjort underlag för en spis (kontextgrupp 6, fas II). Foto från öster.

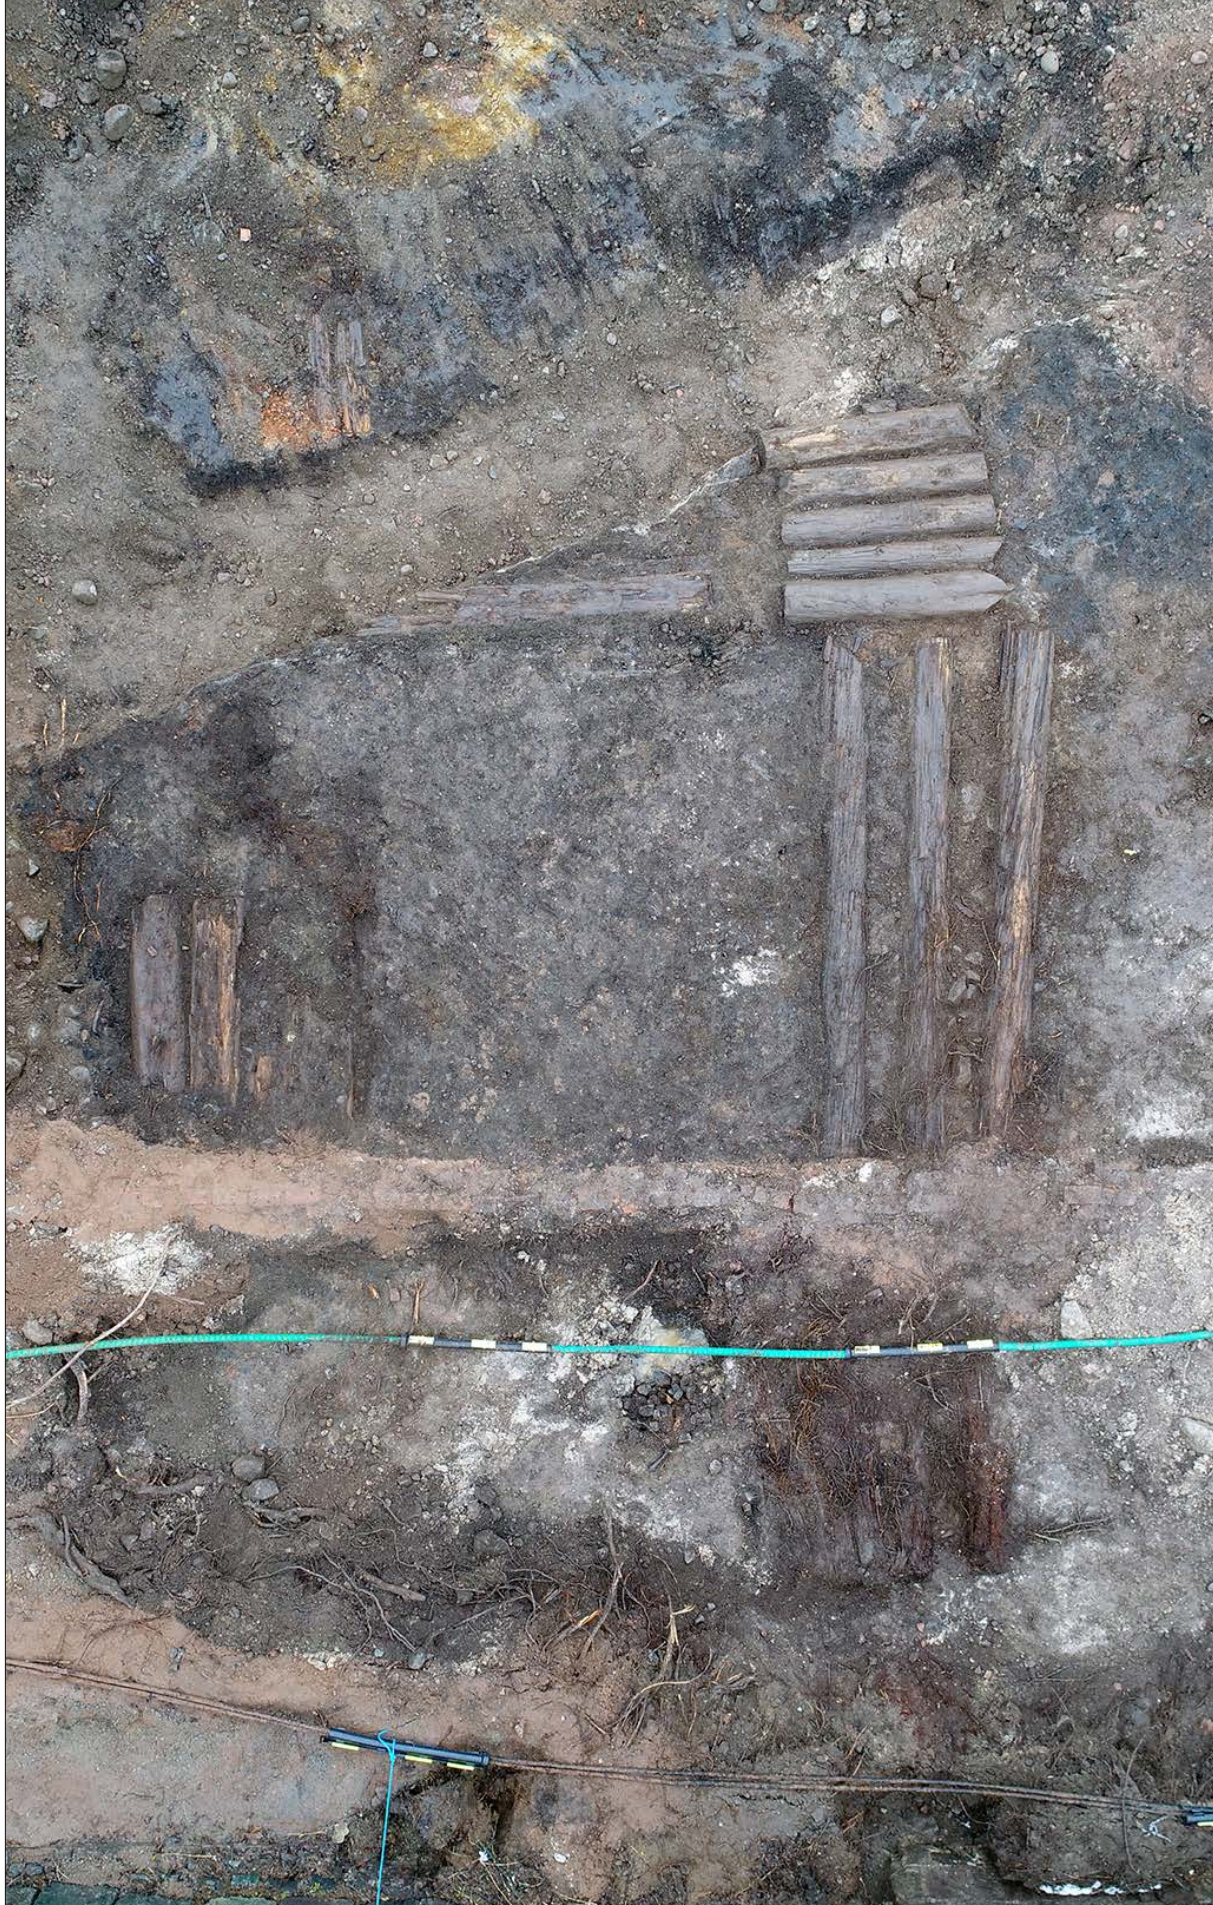
Figur 100. Rustbädd (597 i kontextgrupp 17, fas III) till hus som byggdes efter den stora stadsbranden 1761. Norr är uppåt i bild.

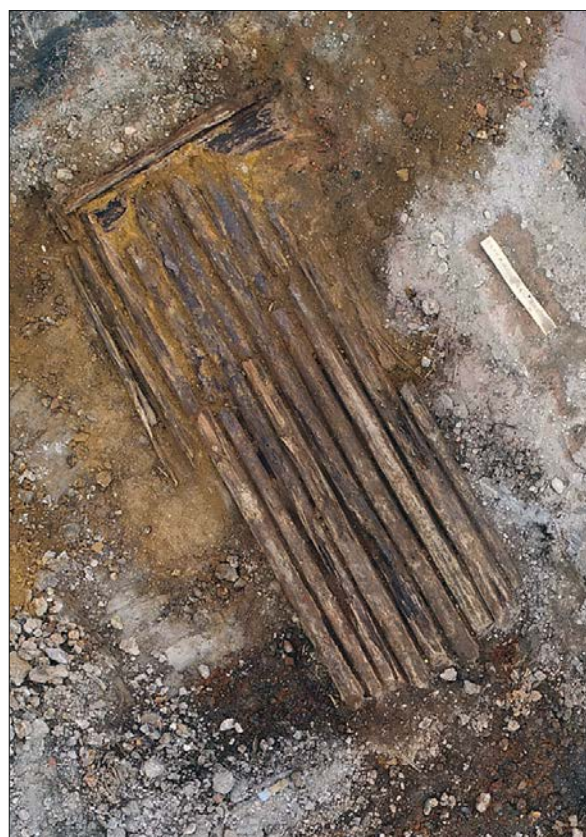
Figur 109. Delar av en rustbädd (582) av stockar täckta med slagg från kontextgrupp 20, fas III. Norr är uppåt i bild.

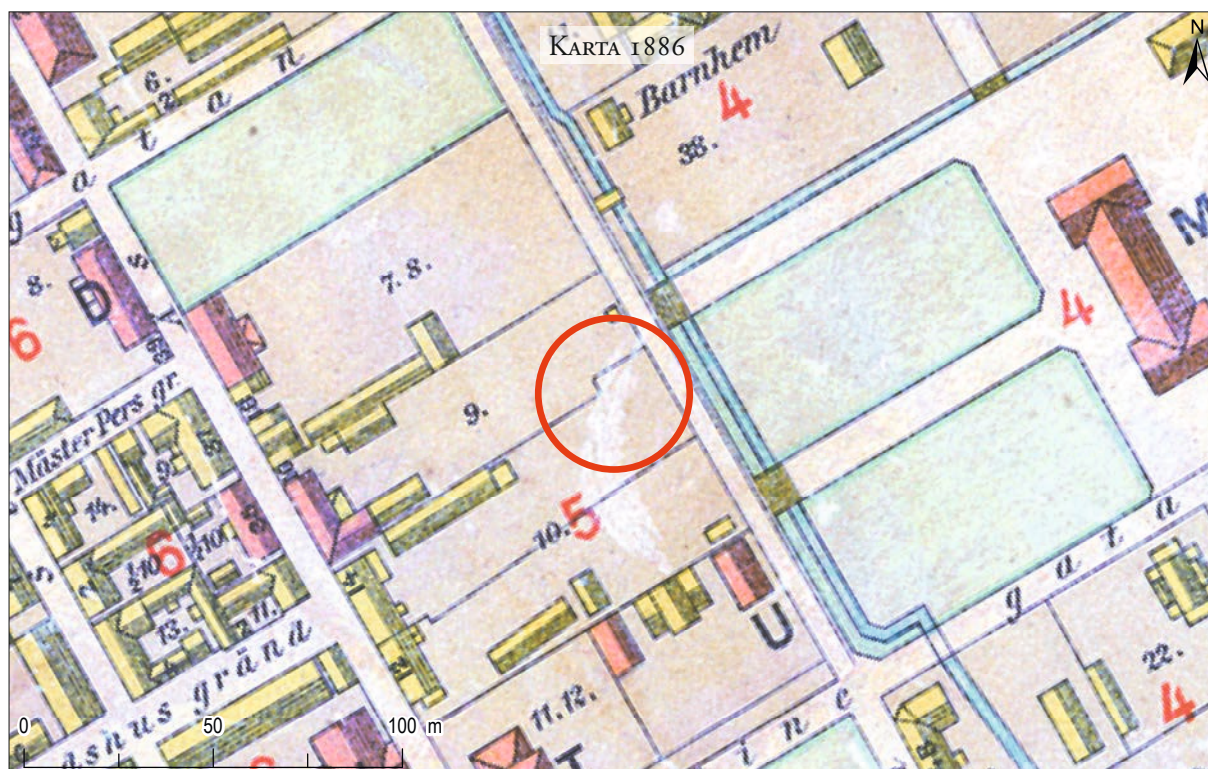
Figur 118. På Gustav Skarins karta över staden från 1886 syns en avvikelse i tomtragransen där en syll till en byggnad påträffades. Skala 1:2000.

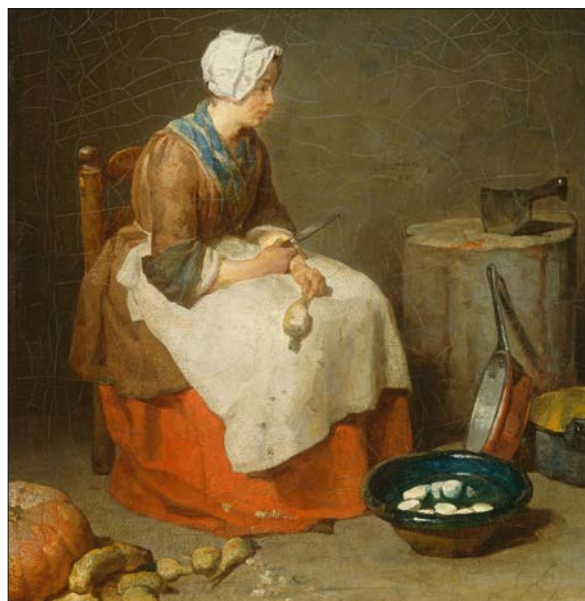
Figur 162. Få kvinnor nämns i det skriftliga materialet från Åsen. *The Kitchen maid*. Oljemålning av Jean-Baptiste-Siméon Chardin, 1738. Källa: National Gallery of Art, Washington. Accessionsnummer 1952.5.38 (Public Domain).

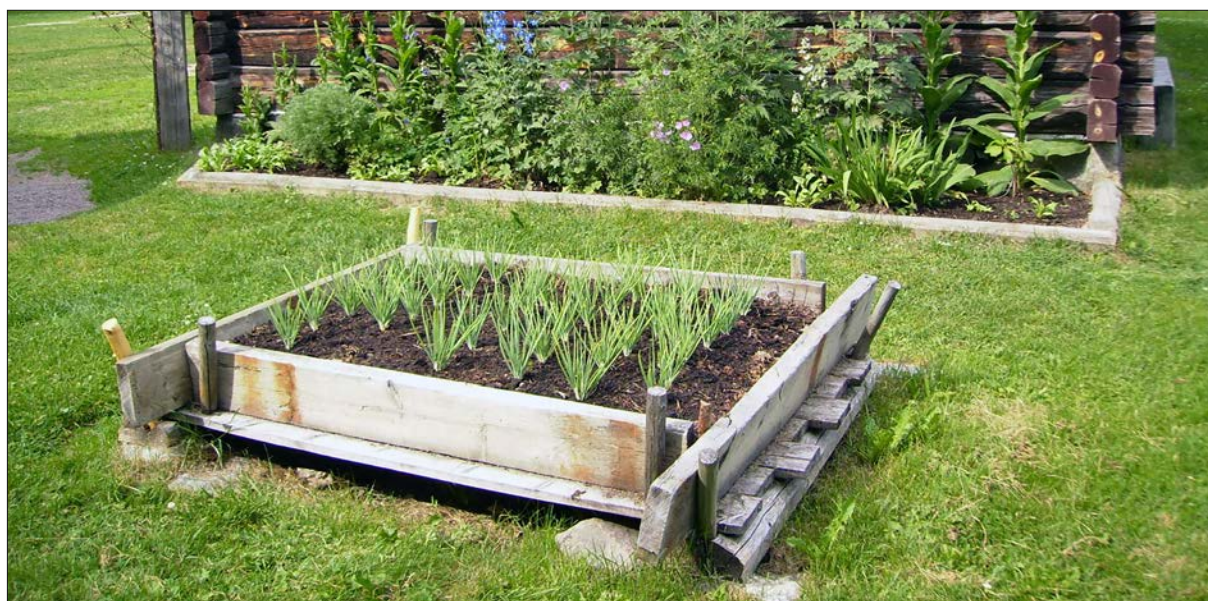
Figur 163. Plantlave, även kallad plantskulle, vid Leksands hembygdsgårdar. Foto: Agneta Magnusson, föreningen Leksands kulturväxter (med tillstånd för publicering av Agneta Magnusson).

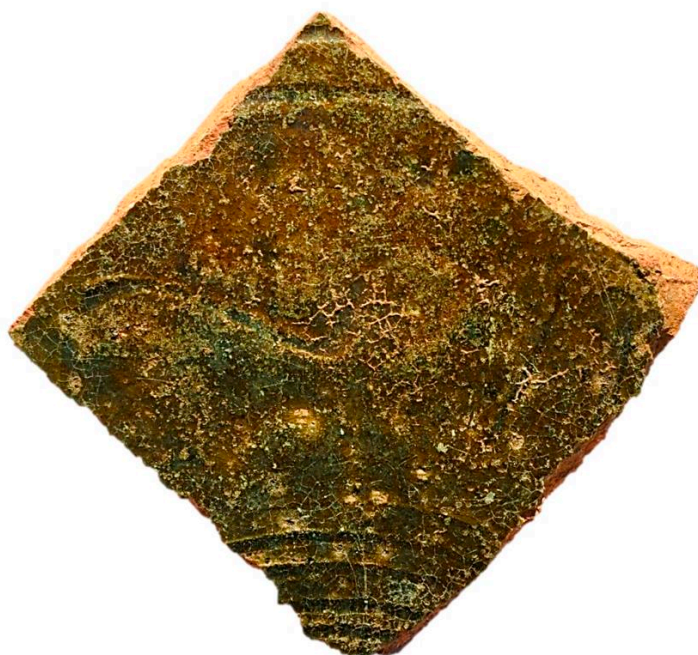
Figur 10. Bukbit av ett stort grönglaserat kärl (382:6429:1) med ristad dekor. Möjligen rör det sig om en större trädgårdskruka/urna. Foto. M. Bäck.

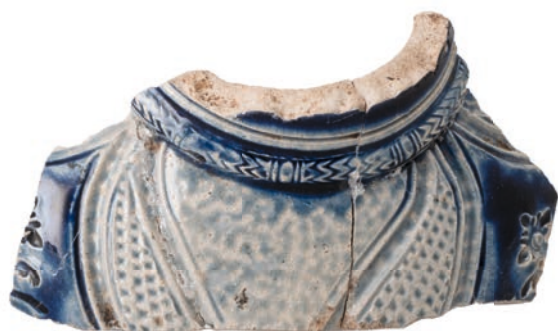
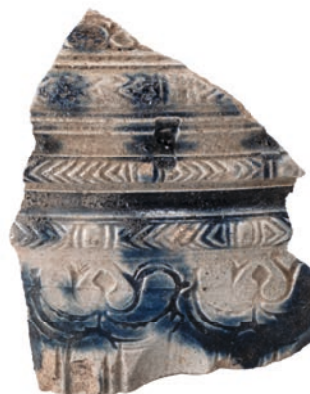
Figur 23. Krusen från Westerwald var välgjorda och säkert iögonfallande i sin tid. Här presenteras två fragment från olika krus som hittades i kvarteret Posten. Till vänster skuldran till ett krus som kan dateras till cirka 1600–1650 (F666:4305:3) och till höger ett krus daterat till cirka 1675–1740 (F682:4870:2, se Heege 2009, s. 23f, Abb.14). Skala 1:1.

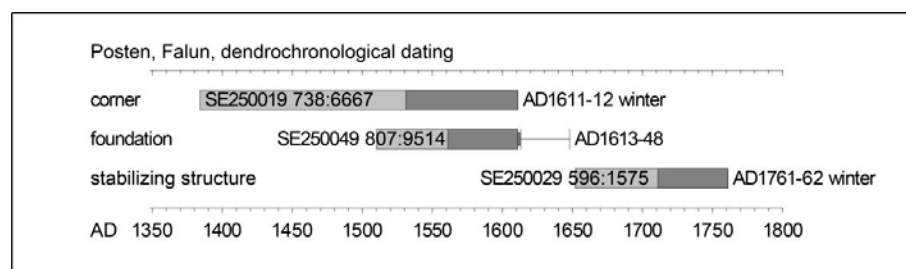
Fig. 1. Posten, Falun, Sweden. The chronological position of the dated samples.

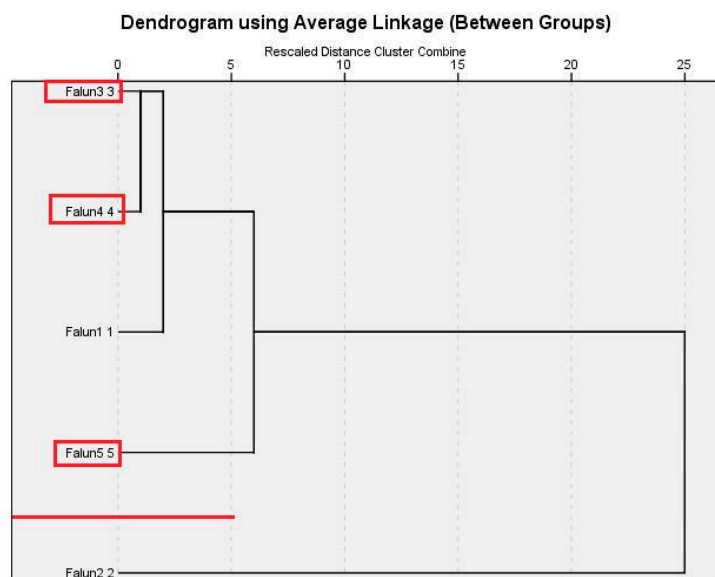
Figur 1. Analysen visar att de fem skärvorna kan indelas i två huvudgrupper, vilka sannolikt representerar olika tillverkningsorter.

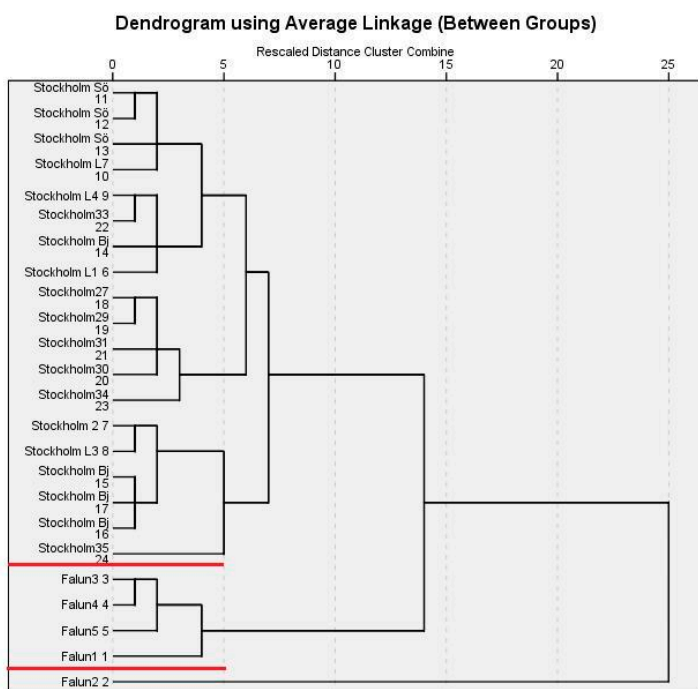
Figur 2. Inget av de fem analyserade föremålen från Falun har likheter med keramik från Stockholm. Skärvan Falun2 avviker också från de övriga fyra från Falun.

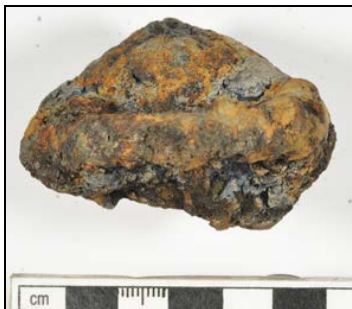
Låset sett från ovan innan konservering.

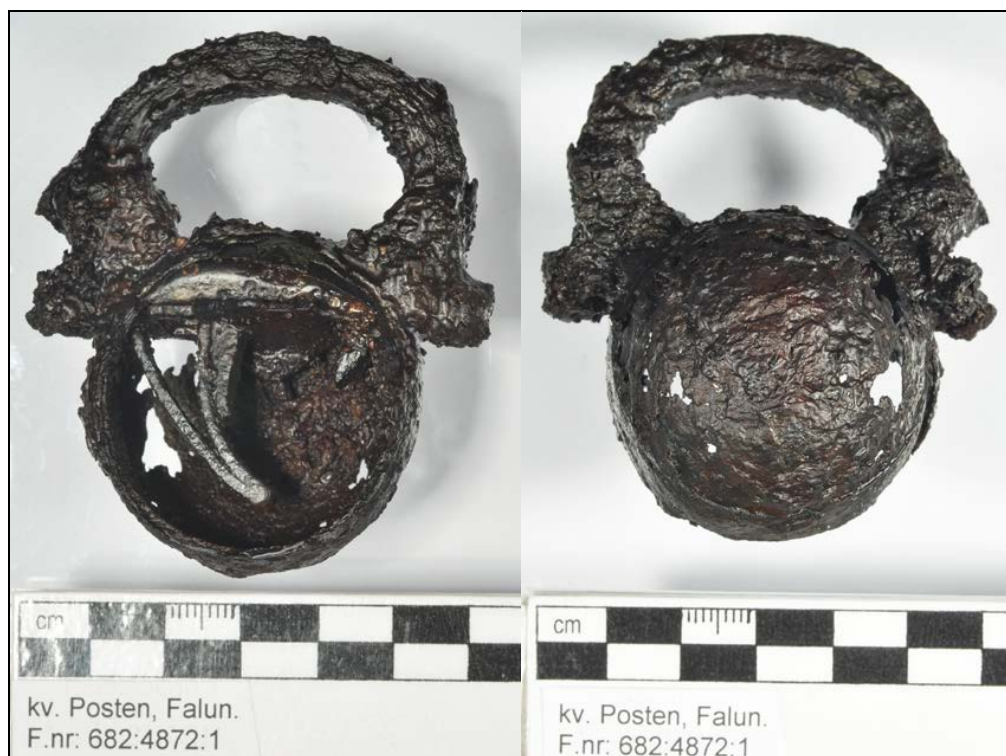
Kullåset efter konservering.

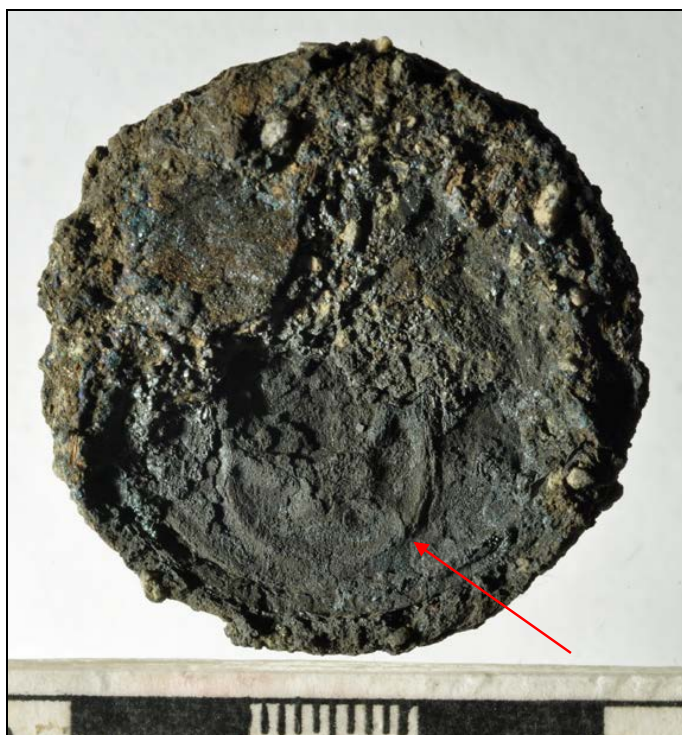
Storleken på myntet bedöms ligga kring 29 mm och pilen i bild markerar ett sköldliknande element.

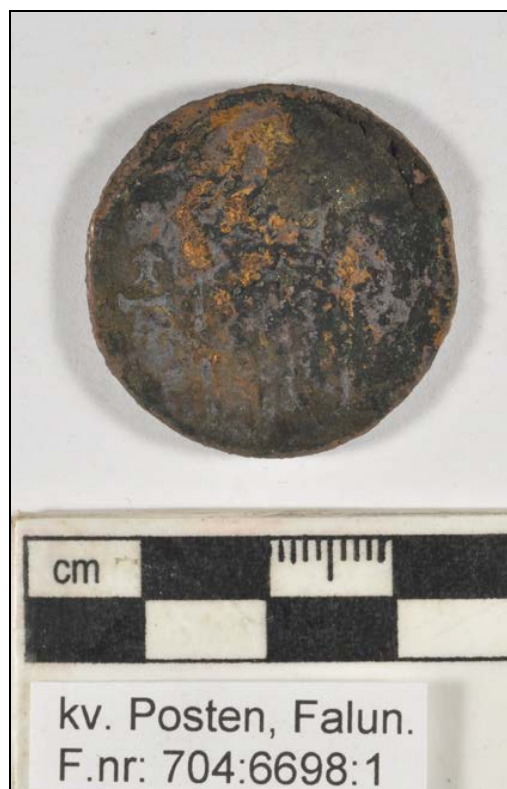
Myntet innan konservering.

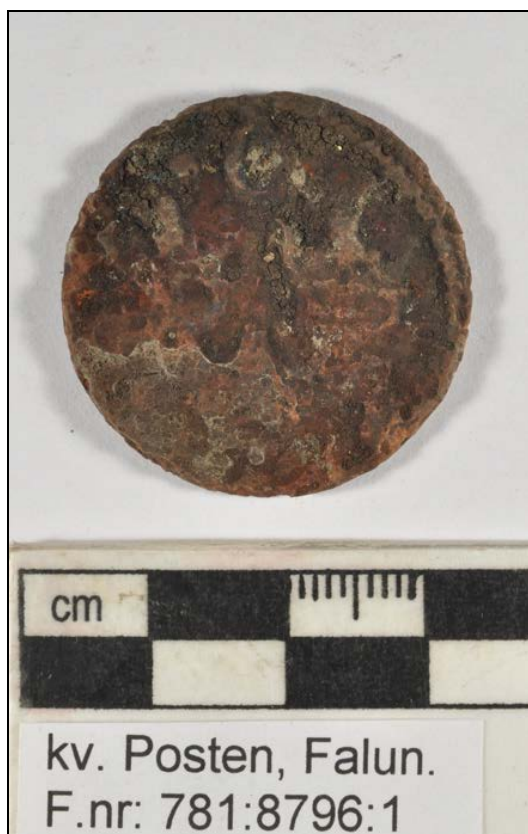
Myntet innan konservering.

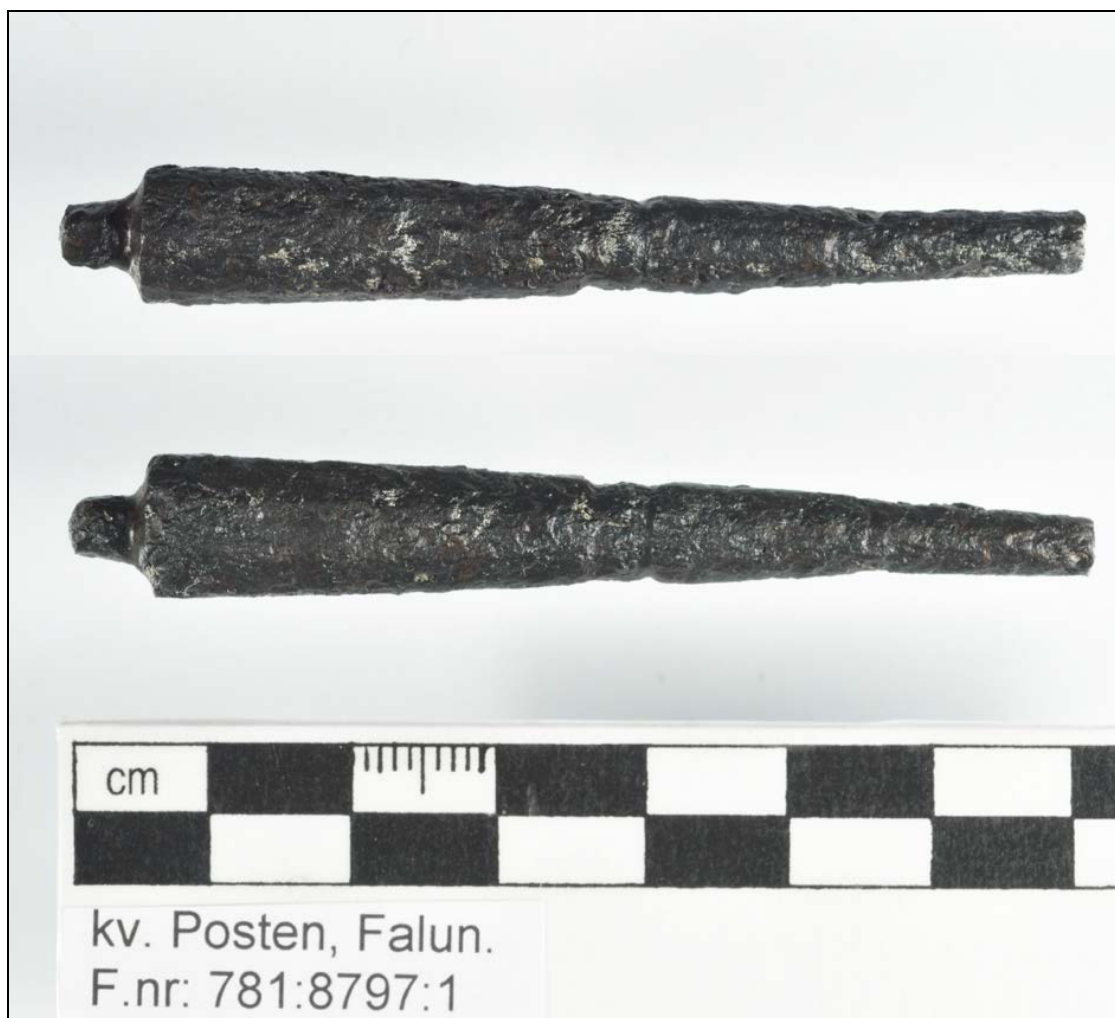
Lodet efter konservering.

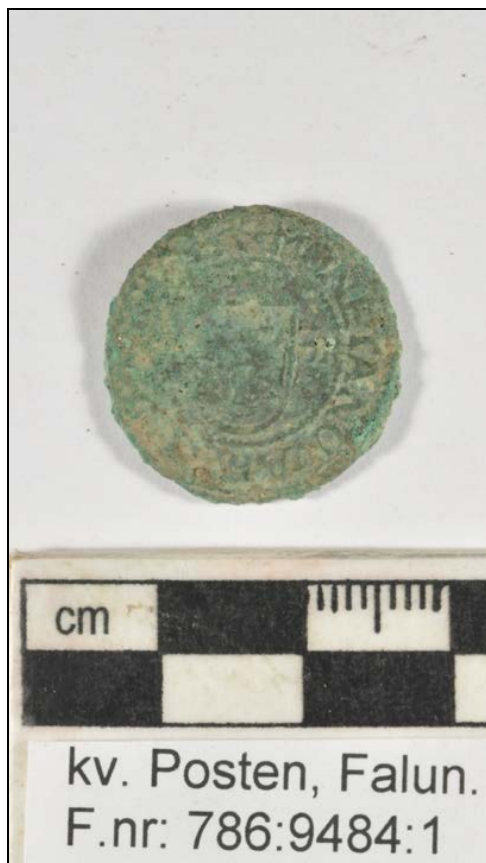
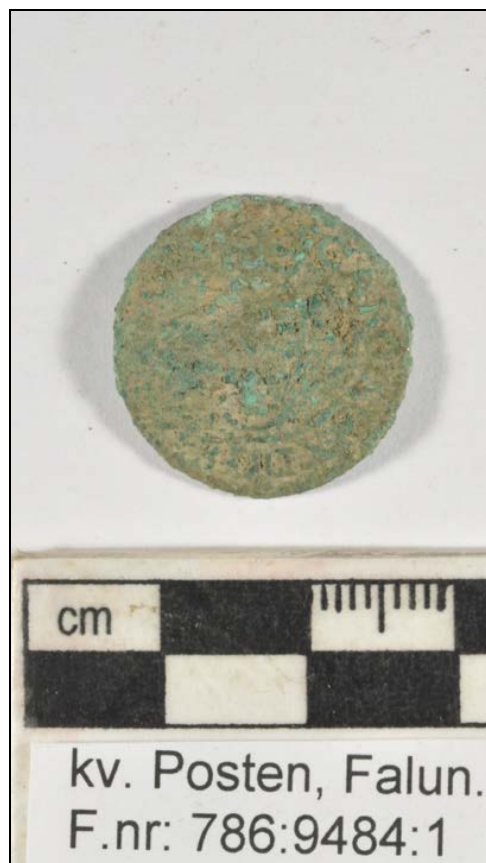
Myntet innan konservering.
